## Mission Qatabān. Rapport de la 4e campagne de fouille sur le site de Ḥaṣī (Yémen)

# *Mission Qatabān*

*Rapport de la 4<sup>e</sup> campagne de fouille  
sur le site de Ḥaṣī (Yémen)*

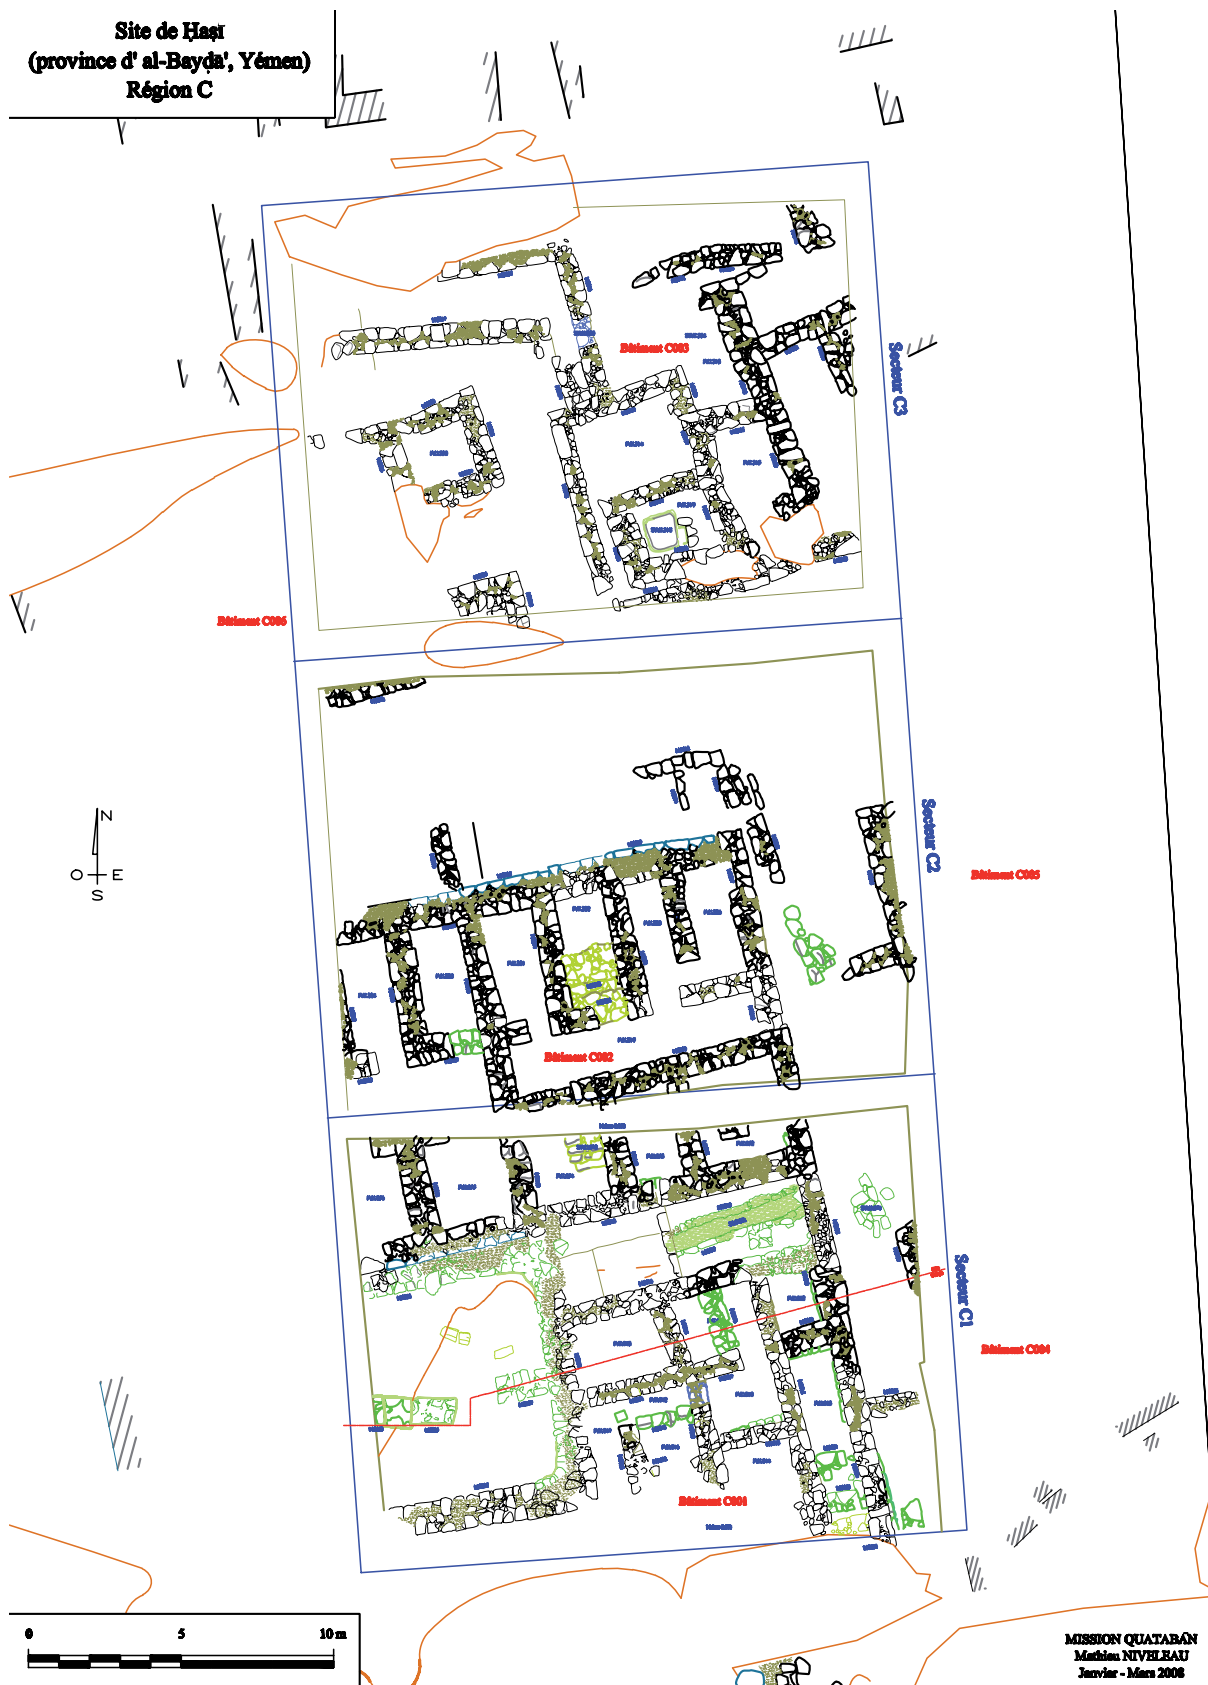
fig. 3 : secteur C, coupe est-ouest du chantier C1

fig. 4 : secteur C, plan général des chantiers C1, C2, C3
